# 防城港市防城至江山公路

# 竣工环境保护验收调查报告

调查单位: 广西春泽环保科技有限公司

完成时间: 2021年8月

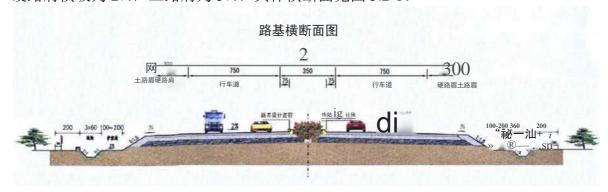
图 3.2-2 公路路基标准横断面图(本图尺寸单位以 cm 计)

防城港市防城至江山公路采用一级公路标准,设计速度 100 公里/小时,路基宽度采用 26 米,相应结构形式为:水泥混凝土路面宽 2-2×3.75 米,左侧路缘带 0.75 米,硬路 肩为 2×3.0 米,右侧路缘带 0.5 米,土路肩为 2×0.75 米,中央分隔带宽 2 米。行车道、硬路肩横坡为 2%,土路肩为 3%。具体横断面见图 3.2-1。

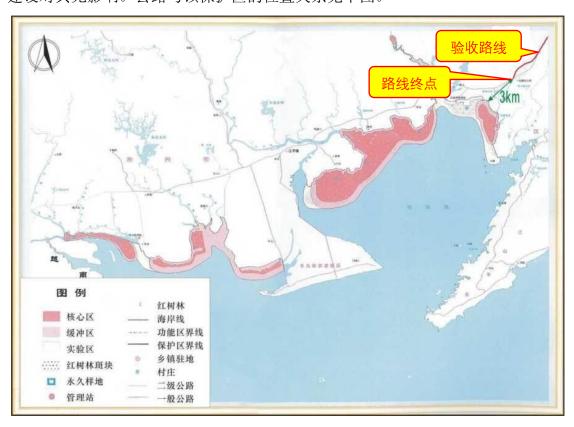
广西北仑河口国家级自然保护区位于防城港市西南沿海地带,东起防城区 江山乡白龙半岛,西至东兴市东兴镇罗浮江与北仑河汇集处的滩涂和部分海域, 跨越防城区和东兴市的 13 个自然村,地理坐标为 108°00'30"~108°16'30"E, 21°31'00"~21°37'30"N,海岸线总长 105km,总面积为 119.27km²(其中核心区 面积为 48.65km²,实验区面积为 70.42km²),保护对象为红树林生态系统。

根据调查,验收公路 K16+057(终点)距该保护区实验区边缘约 3km,项目建设对其无影响。公路与该保护区的位置关系见下图。

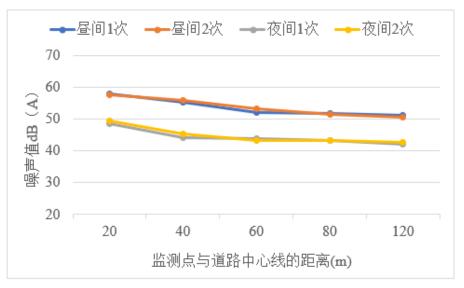
图 6.2-1 2021 年 8 月 2 日 K2+900(高老山村段)交通噪声随距离变化图

由图 6.2-1 至 6.2-4 可知: ①交通噪声随着监测点与路肩距离由近至远,噪声监测值呈衰减规律,噪声衰减量昼间为 6.7dB(A)~9.2dB(A),夜间为 5.8dB(A)~7.7dB(A),噪声随距离衰减的数值基本符合线声源噪声衰减规律。②连续 2 个周期的监测结果表明,距离路中心线相同距离处噪声值在夜间比昼间有所降低。③根据衰减断面处噪声监测结果,距路中心线 20m、40m 处,昼夜间噪声监测值均满足《声环境质量标准》(GB3096-2008)4a 类标准; 距路中心线 60m 以外,昼夜间噪声监测值均满足《声环境质量标准》(GB3096-2008)46 类标准; 距路中心线 60m 以外,昼夜间噪声监测值均满足《声环境质量标准》(GB3096-2008)2 类标准。
